Michał Jabłkowski*

Wyniki badań archeologicznych prowadzonych w 2018 roku w kruchcie Kościoła oo. Bernardynów w Rzeszowie

The results of archaeological research conducted in 2018 in the porch of the Bernardine church in Rzeszów

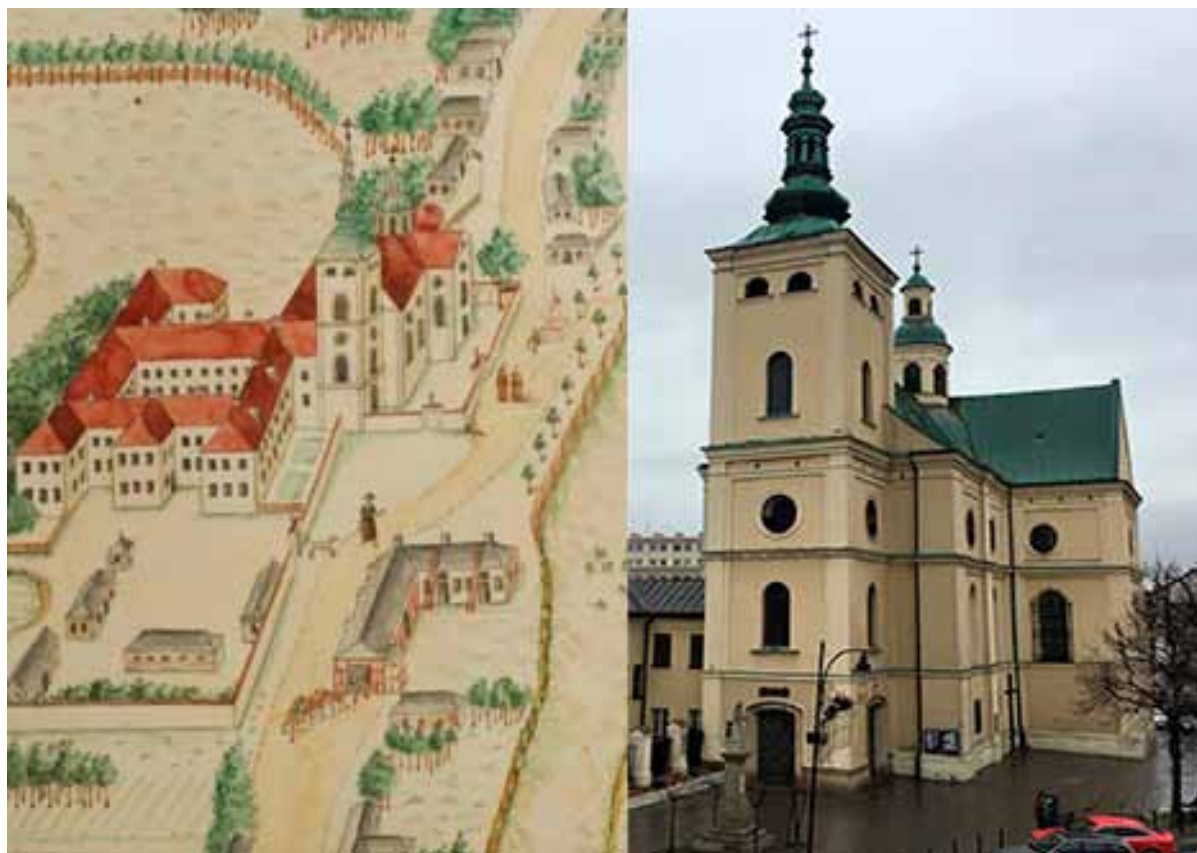
Ryc. 1. Bazylika oo. Bernardynów, 1762 (plan Wiedemanna – zbiory Muzeum Okręgowego w Rzeszowie) i obecny widok na kościół. Fot. M. Jabłkowski

Fig. 1. The Basilica of Bernardine church, 1762 (Wiedemann's plan – the collection of the Regional Museum in Rzeszów) and the current view of the church. Fig. M. Jabłkowski

ściół zbudowany został jako budowla o charakterze obronnym, która wchodziła w skład fortyfikacji miejskich i chroniła je od północy i zachodu. Funkcję tę poświadcza nie tylko wieża z działobitnią na najwyższej kondygnacji, lecz także strzelnice kluczowe, usytuowane regularnie poniżej gzymsu (ryc. 1) (Henning 2004, 246–249).

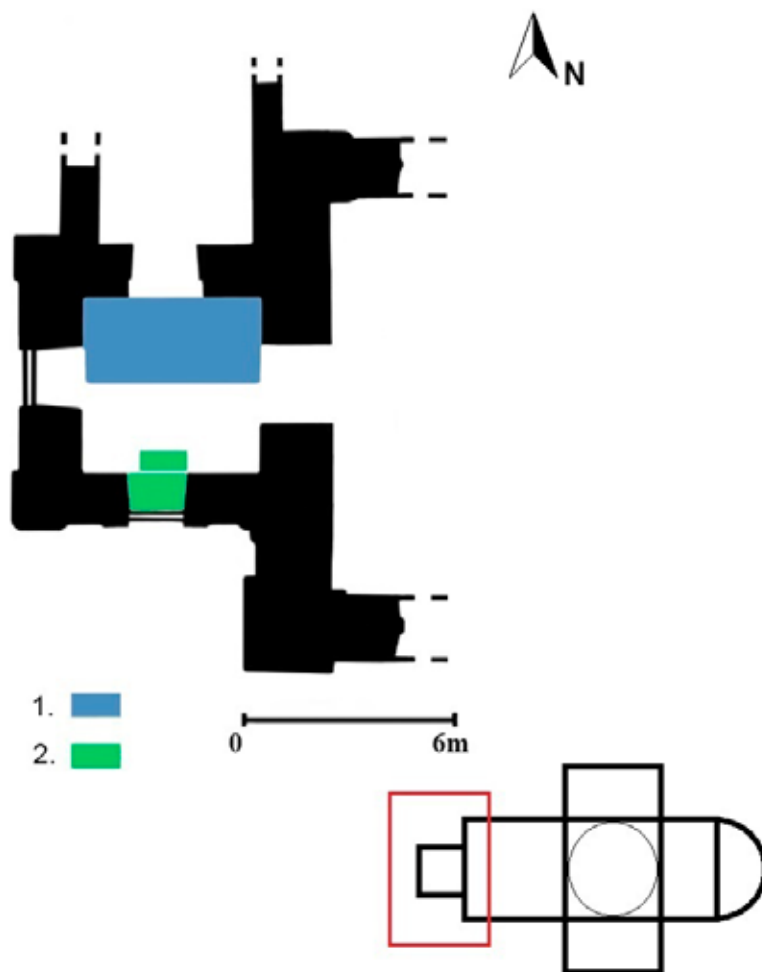
Ryc. 2. Bazylika oo. Bernardynów, plan kruchty kościelnej z zaznaczonym sondażem A (1) i B (2). Rys. M. Jabłkowski

Fig. 2. The Basilica of Bernardine church, a plan of the church porch with an outline of trial trenches A (1) and B (2). Fig. M. Jabłkowski

Kruchta, czyli przedsionek, znajduje się w zachodniej części kościoła, stanowiącej wieżę; jest jednocześnie głównym wejściem do świątyni (ryc. 2). Pomieszczenie kruchtury w przyziemiu wieży ma kształt zbliżony do kwadratu (Ryba 2016, 400).

Drugi wykop, w postaci niewielkiego sondażu o wymiarach 150 x 50 cm (sondaż B), założono pod południowym, pierwotnym wejściem do kościoła (ryc. 2). W trakcie eksploatacji wydobyto kości ludzkie pochodzące z przemieszanego kontekstu, nie tworzące żadnych wyraźnych skupisk. Oprócz nich odkryto kilka metalowych gwoździ. Stopa posadowienia fundamentu znajdowała się w ziemi calcowej na głębokości 220 cm od współczesnego poziomu posadzki (ryc. 6). Mur fundamentu zbudowany został z kamieni i cegieł łączonych zaprawą wapienno-piaskową. W odczyszczony części progu (wejścia południowego) posiadał wymiary 230x100 cm (ryc. 5:4). Tym samym nie udało się potwierdzić jednej z le-

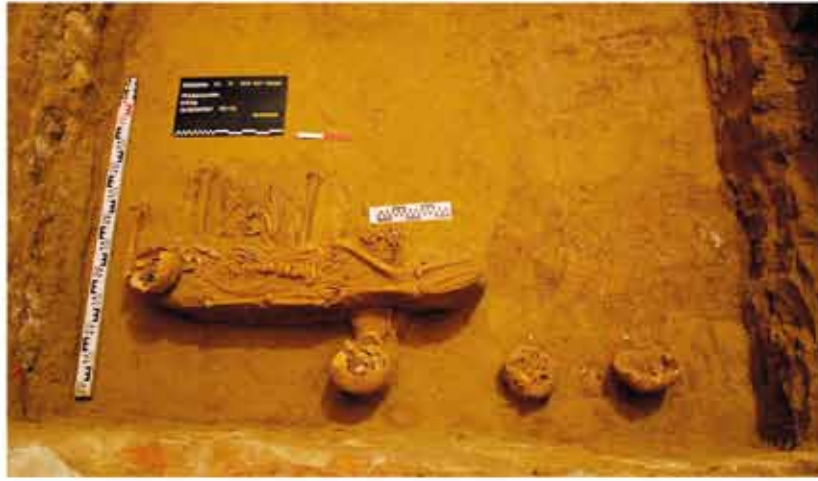
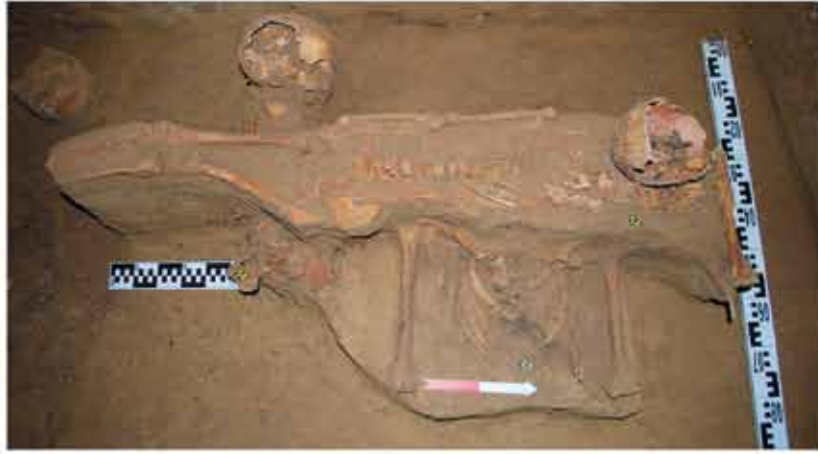
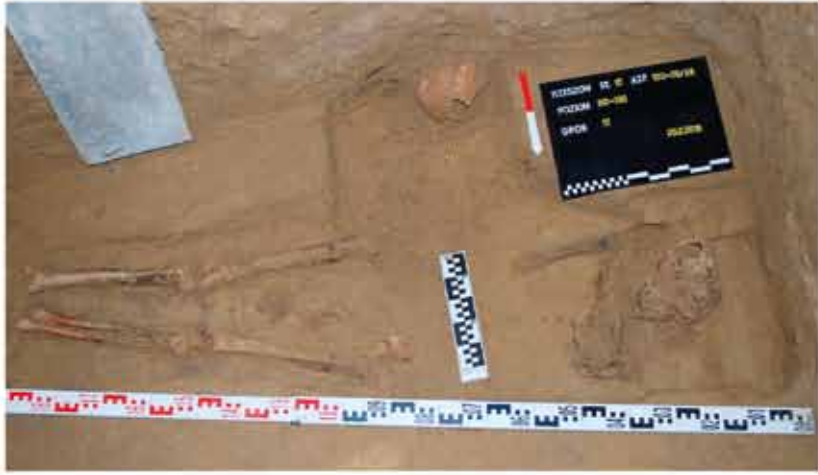
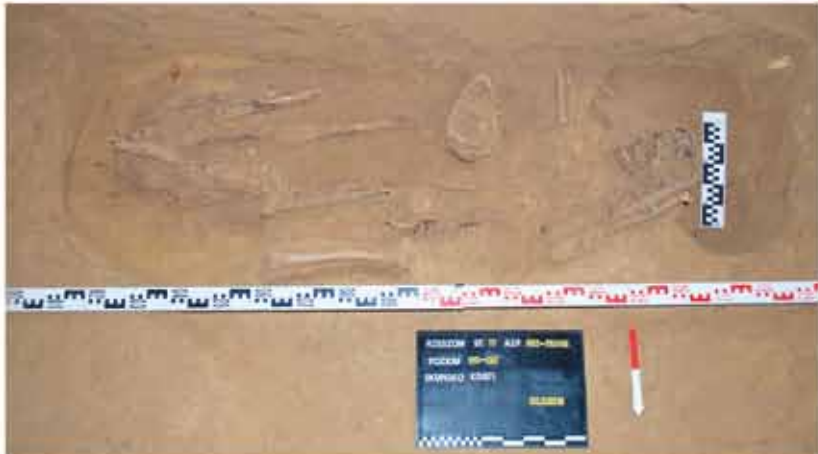
Ryc. 3. Dokumentacja fotograficzna źródeł nieruchomych: 1 – sondaż A, groby: 12, 13, 14, 15, 16, poziom 50–70 cm; 2 – sondaż A, groby 12, 13, 14, poziom 50–70 cm; 3 – sondaż A, grób 17 i 18, poziom 110–130 cm; 4 – sondaż A, skupisko kości, poziom 110–130 cm. Fot. M. Jabłkowski

Fig. 3. Photo documentation of immovable source materials: 1 – sondage A, graves: 12, 13, 14, 15, 16, level 50–70 cm; 2 – sondage A, graves 12, 13, 14, level 50–70 cm; 3 – sondage A, grave 17 and 18, level 110–130 cm; 4 – sondage A, bone cluster, level 110–130 cm. Photo. M. Jabłkowski.

(grób 22) znaleziono monetę². Usytuowana była pod czaszką zmarłego, przylegając do szczęki i pozostawiając charakterystyczne zielonkawe odbarwienie na kości. Część twarzoczaszki zwrócona była ku ziemi. Ostatnim poziomem, na którym zarejestrowano pochówki ludzkie była głębokość 110–130 cm. Pochówki nosiły tu ślady zniszczenia innymi wkopami grobowymi. Jednym z przykładów jest grób 17, w którym szkielet zorientowany był na linii wschód-zachód. Wokół niego nie uchwycono śladów drewnianej trumny ani materiału zażytkowego. Pozwala to przypuszczać, że ciało zmarłego, po owinięciu w całun, pochowano w jamie grobowej (ryc. 3:3). Na tym samym poziomie zarejestrowano również skupisko

kości, mogące świadczyć o ponownym pochówku, który charakteryzował się przemieszanym układem anatomicznym szczątków ludzkich (ryc. 3:4). Podczas eksploracji wszystkich warstw, natrafiono na luźne kości ludzkie i ich skupiska. Powstały one zapewne wskutek przemieszczania i wkopywania młodszych grobów w starsze; możliwym jest także ponowny pochówek szczątków ludzkich związanych z wkopem fundamentowym i budową obecnej świątyni w miejscu cmentarza przykościelnego, funkcjonującego przy wcześniejszym drewnianym kościele (Kurtyka 1994, 127).

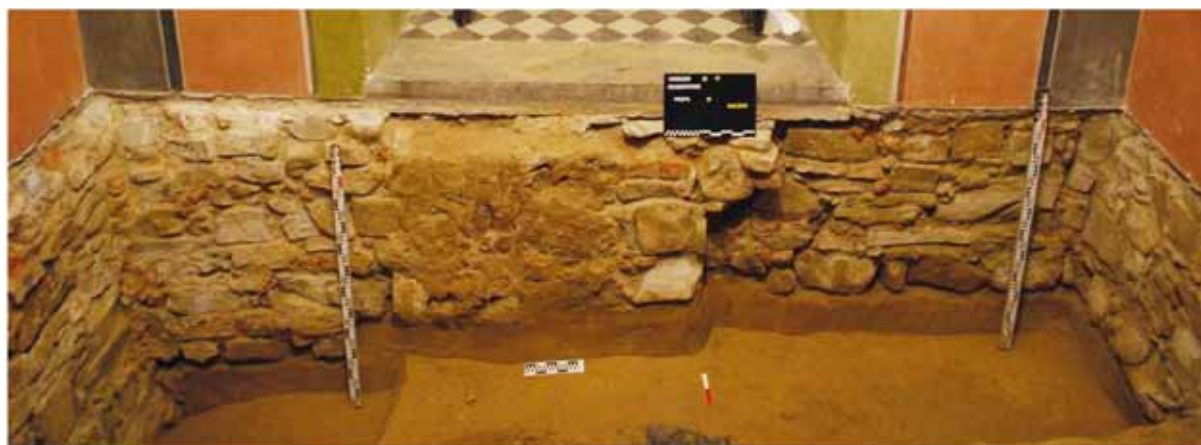
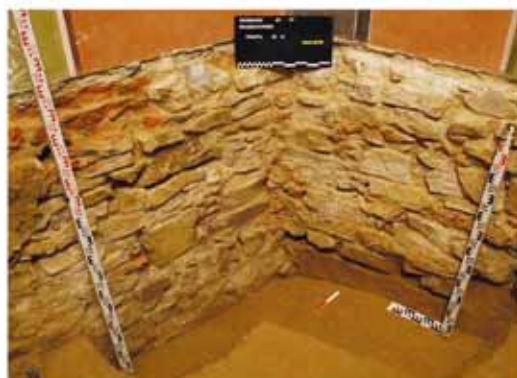
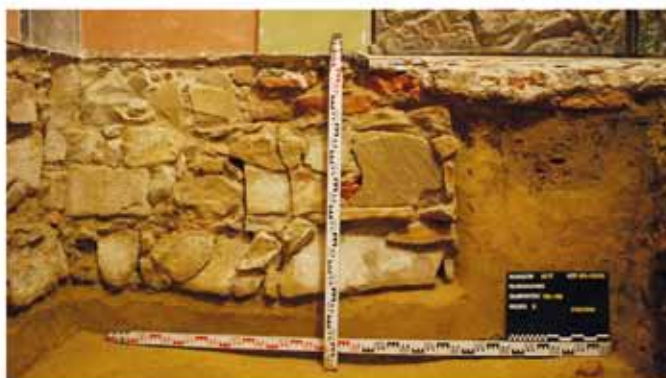
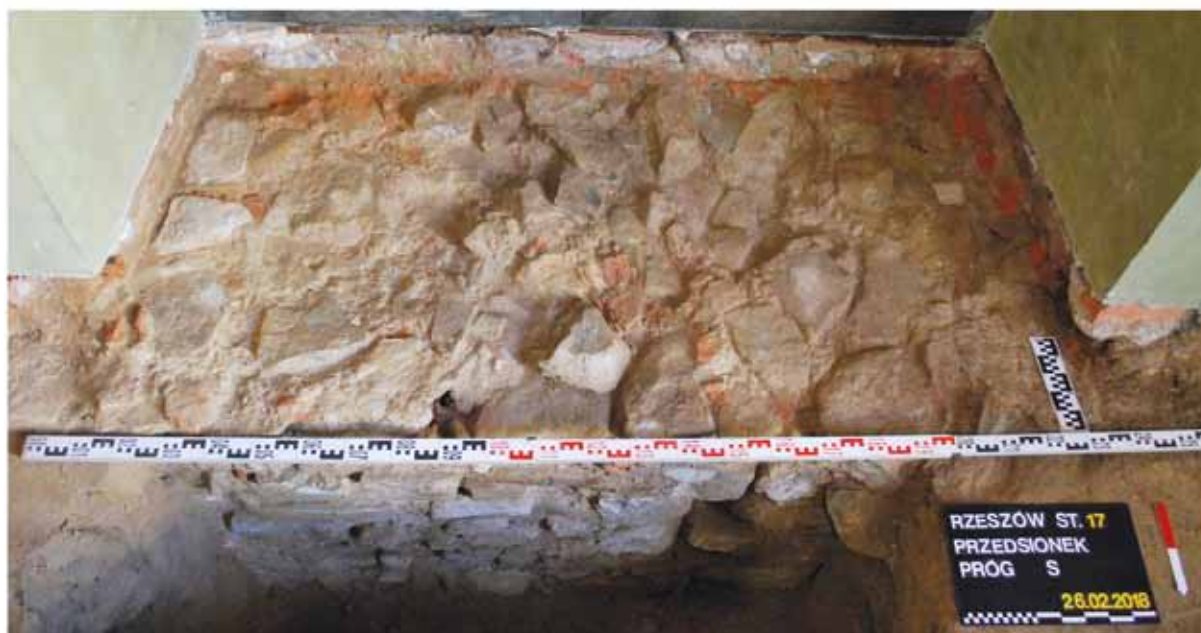
Ryc. 5. Dokumentacja fotograficzna źródeł nieruchomości: 1 – sondaż A, profil fundamentu N; 2 – sondaż A, część profilu fundamentu W; 3 – sondaż A, część profilu fundamentu E; 4 – sondaż B, poziomy próg (części fundamentu S) po odczyszczeniu. Fot. M. Jabłkowski

Fig. 5. Photo documentation of immovable source materials: 1 – sondage A, a profile of the foundation N; 2 – sondage A, part of the foundation profile W; 3 – sondage A, part of foundation profile E; 4 – sondage B, threshold level (part of the foundation S) after cleaning. Fig. M. Jabłkowski

W północnej, częściowo wschodniej i zachodniej części sondażu A odsłonięto fundament i uchwycono głębokość posadowienia jego stopy. Ponadto uchwycono w nim dylatację o szerokości około 1–2 cm (ryc. 5:1). W części zachodniej stopa fundamentowa znajdowała się na głębokości poniżej

150 cm od współczesnego poziomu posadzki (ryc. 5:2). Natomiast w części północno-wschodniej stopa posadowienia fundamentu wynosiła około 90 cm. Po całkowitym odkopaniu oraz oczyszczeniu okazało się, iż fundament zbudowany jest z łamanego piaskowca, który nosi ślady częściowej obróbki oraz domieszki cegieł. Całość konstrukcji łączona była za pomocą zaprawy wapienno-piaskowej (ryc. 5:3). W części wschodniej, pod progiem do nawy, odkryto zarys profilu jamy o prostokątnym kształcie, jednak w jej wypełnisku nie zarejestrowano szczątków ludzkich, ani pozostałości po trumnie. Wypełnisko to było barwy czarno-brunatnej przesyconej węglami drzewnymi.

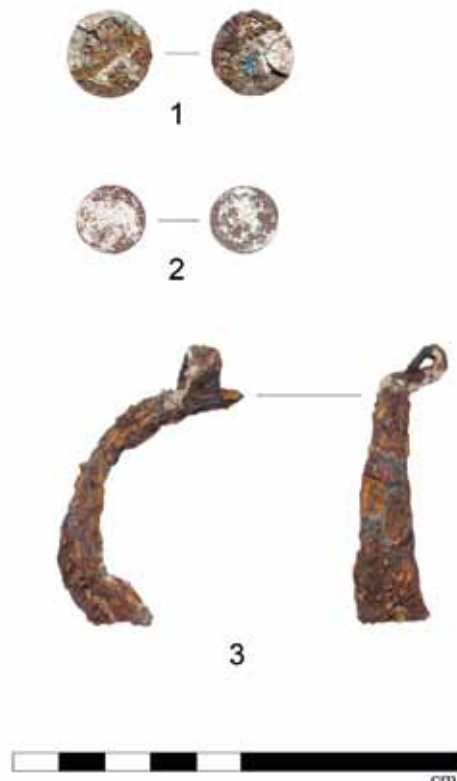
Ryc. 8. Dokumentacja fotograficzna wybranego materiału zabytkowego: 1-2 monety; 3 – fragment podkówki buta. Fot. M. Jabłkowski
 Fig. 8. Photographic documentation of selected material remains: 1-2 coins; 3 – fragment of the horseshoe shoe protector. Fig. M. Jabłkowski

druciki i kółka, czy przedmioty trudne do identyfikacji, ale związane zapewne z wyposażeniem i konstrukcją trumien. Kolejnym zabytkiem jest fragment żelaznej podkówki buta (ryc. 8:3), której chronologię można określić w przedziale od początku XVIII do XX w. (Cymbalak 2006, 271–273). Zbiór metali domykają dwie monety, prawdopodobnie srebrne z domieszką innych metali, bądź posrebrzane, których stan obecny (przed konserwacją) nie pozwala na ich odczytanie (ryc. 8:1–2).
