## XVI-wieczny dwór obronny w Zgłobniu i jego nowa funkcja – Regionalna Składnica Zabytków Archeologicznych jako nowy oddział Muzeum Okręgowego w Rzeszowie

### *The 16th-century fortified manor in Zgłobień and its new function – the Regional Storehouse of Archaeological Artefacts as a new affiliated branch of the District Museum in Rzeszów*

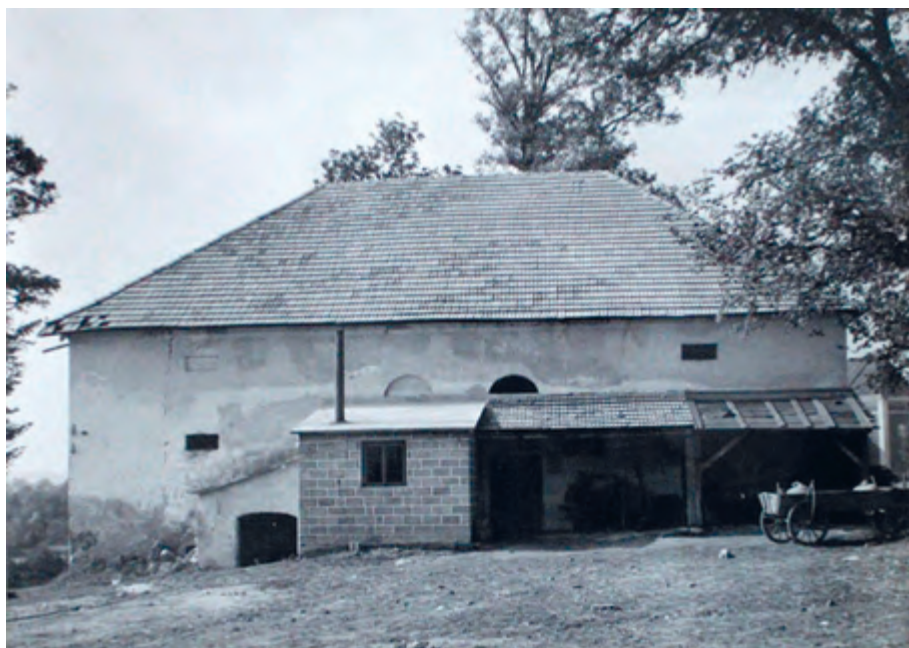
Ryc. 1. Dwór-spiczlerz w Zgłobień. Zdjęcie archiwalne z 1975 r. Fot. Archiwum WUOZ

Fig. 1. The manor-granary in Zgłobień. Archival photo from 1975. Archive of WUOZ

Przeprowadzone wówczas obserwacje wykazały, że badany obiekt (fot. 1) jest wynikiem przebudowy pierwotnego budynku, który ograniczał się do podpiwniczonej południowej i środkowej osi obecnej budowli; oś północna natomiast stanowi późniejszą dobudówkę (Holzerowa 1970, 13).

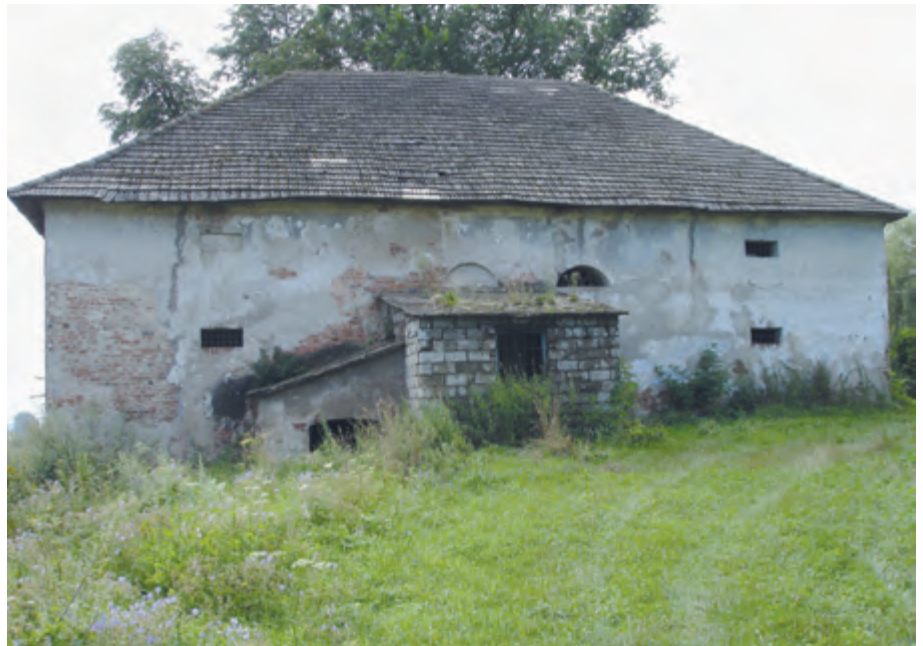
Ryc. 2. Dwór-spichlerz w Zgłobniu – stan w 2005 r. Fot. M. Bober

Fig 2. The manor-granary in Zgłobień – the condition in 2005. Photo M. Bober

W roku 1981 na zlecenie Biura Dokumentacji Zabytków w Rzeszowie wykonana została inwentaryzacja konserwatorska obiektu – ówczesnego magazynu Gminnej Spółdzielni „SCH” Boguchwała. Ogólny stan budynku był zły (ryc. 2). W murach

wewnątrz piwnic występowały duże ubytki kamienia i cegły. Grunt w piwnicy był bardzo mokry, szczególnie w pomieszczeniu północnym. Ściany tej części były w całości pokryte białym osadem. Wejście do piwnic, usytuowane poniżej otaczającego terenu, sprzyjało zalewaniu przez deszcze. Portal w wejściu do piwnic został uszkodzony (ryc. 4A), w murze dworu istniała wyrwa, brak także lewego ościeża portalu (znaleziono go wewnątrz piwnic). Ściany zewnętrzne dworu były w złym stanie. Odpadał z nich tynk, a na większych powierzchniach zachował się on tylko na ścianach północnej i wschodniej, jednak i tutaj widoczne były liczne spękania. W najgorszym stanie była ściana południowa, z licznymi ubytkami zaprawy w murze. Mur był wysuszony, cegły spękane, a w partii przyziemnej występowały liczne ubytki w kamieniach. Wnętrze budynku dworu było w dość dobrym stanie, całość była pokryta tynkiem, nie zauważono spękań ścian ani stropów ceglanych. Podczas obserwacji stwierdzono zły stan więźby dachowej, część elementów drewnianych była zbutwiała i przegniła. Poza tym, w pokryciu dachowym występowały ubytki dachówki i gąsiorów.

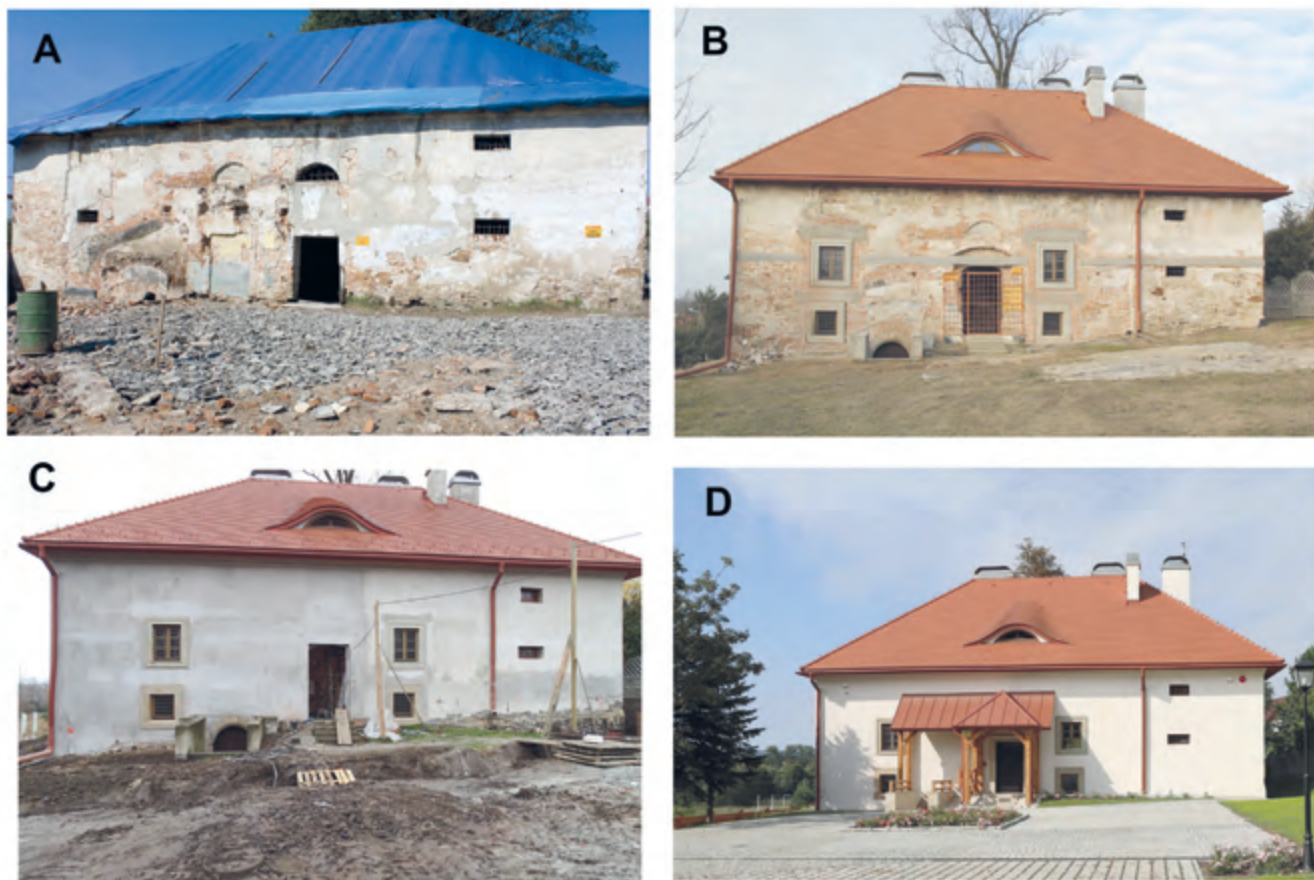
Ryc. 3. Dwór-spichlerz w Zgłobniu. Regionalna Składnica Zabytków Archeologicznych – elewacja frontowa. A – stan w 2010 r.; B – stan w 2015 r.; C – stan w 2020 r.; D – stan po zakończeniu prac, 2021 r. Fot. Archiwum MOR

Fig. 3. The manor-granary in Zgłobień. The Regional Storehouse of Archaeological Artefacts – the front elevation. A – the condition in 2010; B – the condition in 2015; C – the condition in 2020; D – the condition after completion of works, 2021. Archive of MOR

Rozwarstwienie chronologiczne obiektu zostało zaznaczone na elewacji zewnętrznej (ryc. 3D). Ściana frontowa (elewacja wschodnia) podzielona jest na dwie części. Pierwszą – południową (dwór z XVI w.) wyróżniają symetrycznie umieszczone otwory okienne w kamiennych obramieniach – po dwa na poziomie parteru i w przyziemiu. Na środku znajduje się

drewniana konstrukcja z dachem osłaniającym wejście główne, obramione kamiennym portalem, do którego prowadzą schody oraz zejście do piwnic, znajdujące się po lewej stronie od wejścia głównego. W części północnej (spichlerz z XIX w.), zaznaczonej inną fakturą tynku, znajdują się dwa wąskie otwory doświetlające. Analogiczny układ okien znajduje się w naprze-

ciwległej elewacji zachodniej. W ścianie północnej znajdują się cztery symetrycznie rozmieszczone wąskie otwory doświetlające. Ściana południowa pozostaje bez otworów okiennych. Całość przykrywa wysoki, czterospadowy dach, z oknami w typie bawolich oczu – jednym umieszczonym centralnie – od strony wschodniej, jednym od południa i dwoma od zachodu.

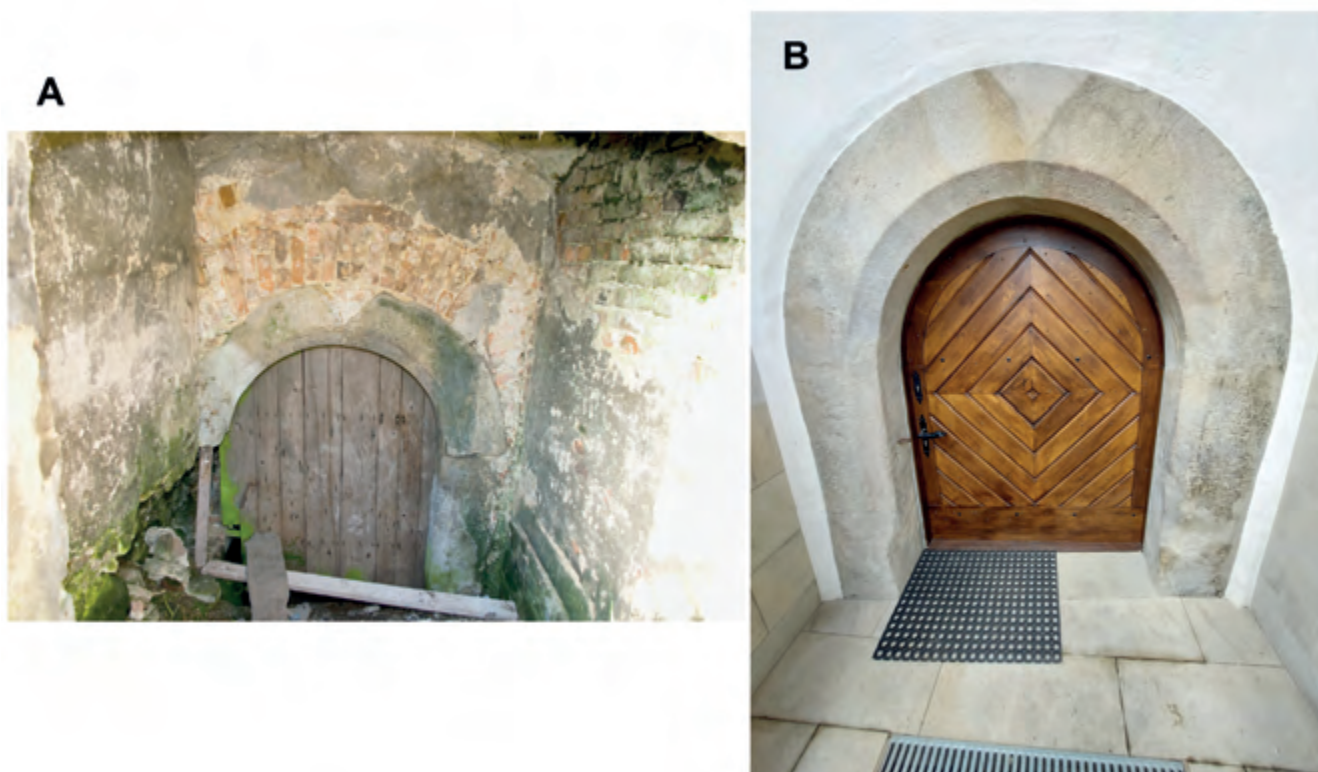
Ryc. 4. Dwór-spichlerz w Zgłobniu. Zejście do piwnic. A – stan w 2005 r.; B – stan po zakończeniu prac, 2021 r. Fot. M. Bober  
 Fig. 4. The manor-granary in Zgłobień. The descent to the basement. A – the condition in 2005; B – the condition after completion of works, 2021. Photo M. Bober

Z pierwotnego wyposażenia dworu zachowały się *in situ* cztery portale kamienne: przy zejściu z zewnątrz do piwnicy o półkolistym fazowanym nadprożu i fazowanym na śmigę węgarach (ryc. 4) oraz drugi łączący dwa pomieszczenia piwnicy o półkolistym fazowanym nadprożu i fazowanym na śmigę północnym węgarze (ryc. 5); portale kamienne wewnątrz obiektu, na poziomie parteru, zachowane w sieni, prowadzące do dwóch pomieszczeń – prostokątne, o profilowanych węgarach, ozdobionych dołem romboidalnie, z profilowanymi nadprożami i wydatnym gzymsem (ryc. 6–7) oraz obramienia prostokątnych okien w elewacji zewnętrznej od strony zachodniej – większego okna na poziomie parteru i mniejszego na poziomie przyziemia, doświetlającego piwnice (ryc. 8).

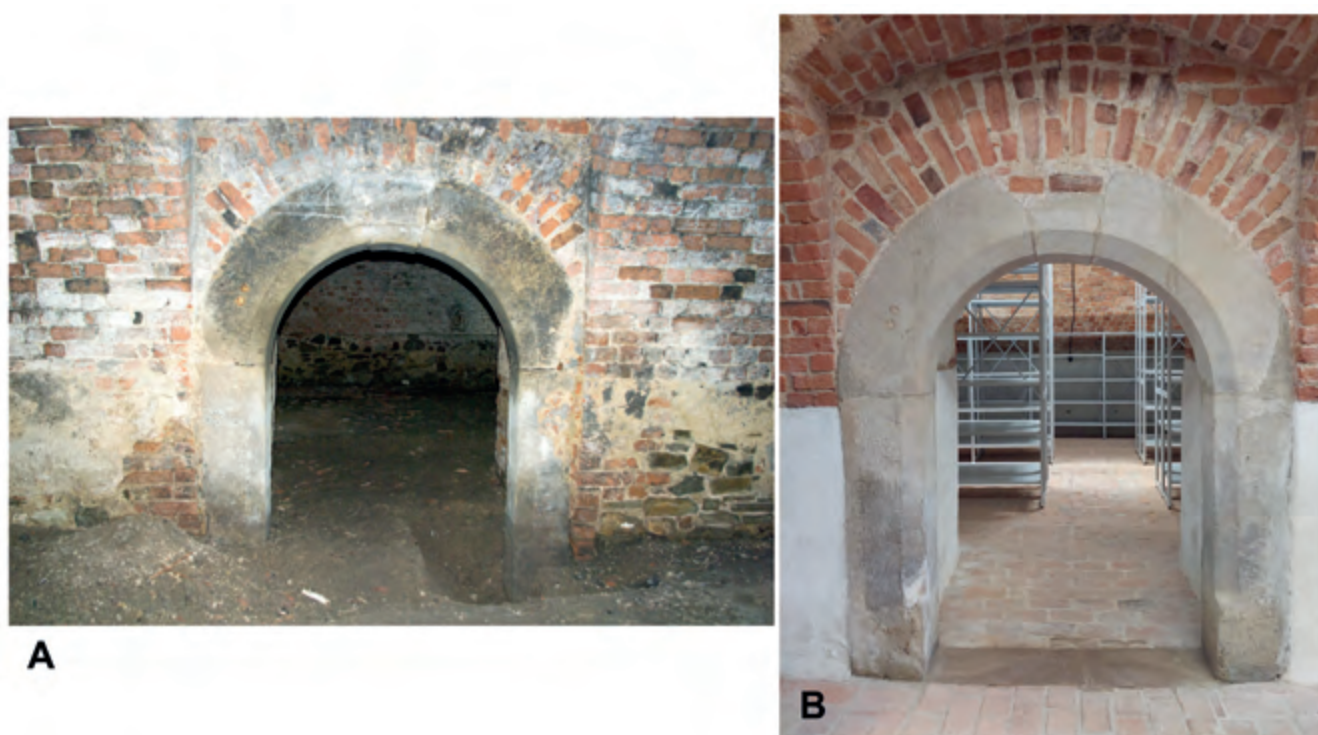
Ryc. 5. Dwór-spichlerz w Zgłobniu. Portal łączący dwa pomieszczenia piwnic. A – stan w 2010 r. Fot. Archiwum MOR; B – stan po zakończeniu prac, 2021 r. Fot. M. Bober  
 Fig. 5. The manor-granary in Zgłobień. The portal connecting two basement rooms. A – the condition in 2010. Photo Archives of MOR; B – the condition after completion of works, 2021. Photo M. Bober

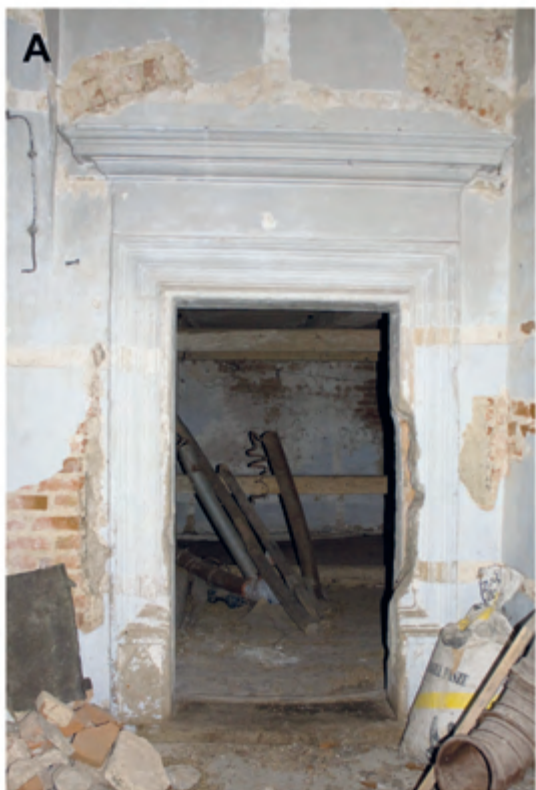
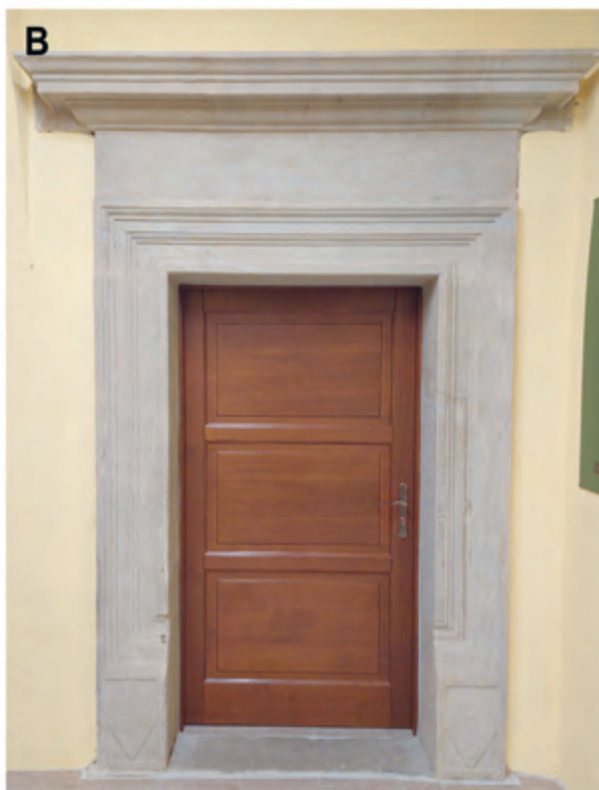
Ryc. 6. Dwór-spichlerz w Zgłobniu. Portal zachowany *in situ* w sieni, prowadzący do pomieszczenia południowego. A – stan w 2005 r.; B – stan po zakończeniu prac, 2021 r. Fot. M. Bober

Fig. 6. The manor-granary in Zgłobień. The portal preserved *in situ* in the entrance hall, leading to the southern room. A – the condition in 2005; B – the condition after completion of works, 2021. Photo M. Bober

Czas powstania dworu określono na 2. połowę XVI wieku. Elementem datującym były zachowane *in situ* detale architektoniczne (ryc. 6–7) – dwa portale prowadzące z sieni do obu izb wkomponowane w kolebkowe sklepienie. Wykonane one zostały z kamienia piaskowcowego, węgry otrzymały bogate profilowanie, a w zwieńczeniu wystąpił gładki, wysoki fryz oraz prosty gzyms „silnie wyładowany” (Holzerowa 1970, 15). Na obydwu portalach nie stwierdzono dekoracyjnych motywów roślinnych tak charakterystycznych dla plastyki renesansu 1. połowy XVI wieku. Portale cechowała dojrzałość formalna i techniczna, a brak dekoracji wskazywał na późne ich powstanie, tj. 2. połowę XVI wieku (Holzerowa 1970, 15–16). Podczas badań wykluczono możliwość wtórnego osadzenia portali – zostały one wstawione podczas budowy dworu. Zgłobień należał wówczas do Jordanów, od momentu ślubu Anny, wnuczki Jana Zgłobieńskiego *primo voto* Odrowąż, z Mikołajem Jordanem z Zakliczyna, kasztelanem wojnickim. W 1595 roku miała miejsce wspomniana już wizytacja biskupa Radziwiłła, z której pochodzi wzmianka o dworze<sup>1</sup> (Akta wizytacji..., 77).

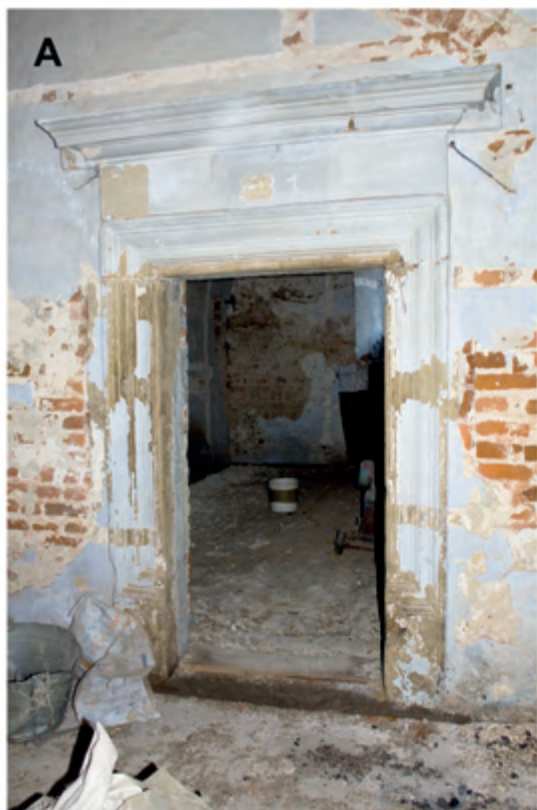
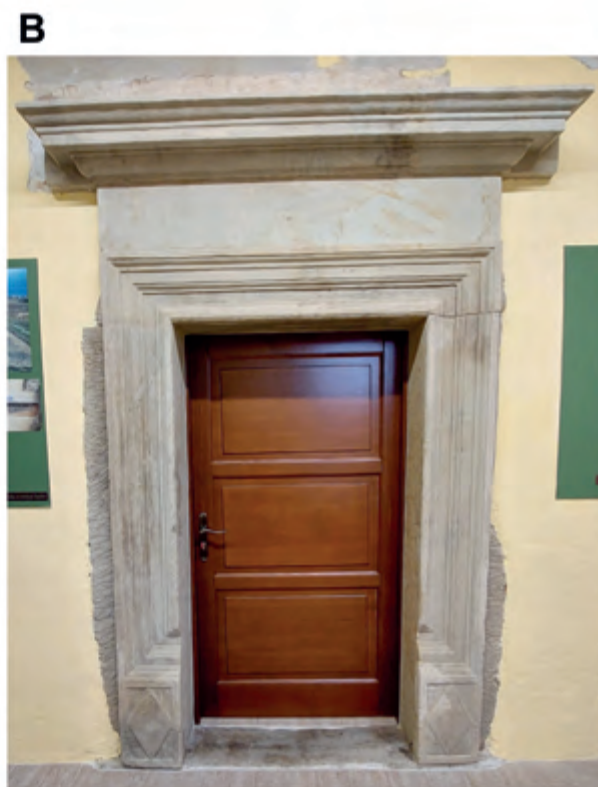
Ryc. 7. Dwór-spichlerz w Zgłobniu. Portal zachowany *in situ* w sieni, prowadzący do pomieszczenia zachodniego. A – stan w 2005 r.; B – stan po zakończeniu prac, 2021 r. Fot. M. Bober

Fig. 7. The manor-granary in Zgłobień. The portal preserved *in situ* in the entrance hall, leading to the west room. A – the condition in 2005; B – the condition after completion of works, 2021. Photo M. Bober

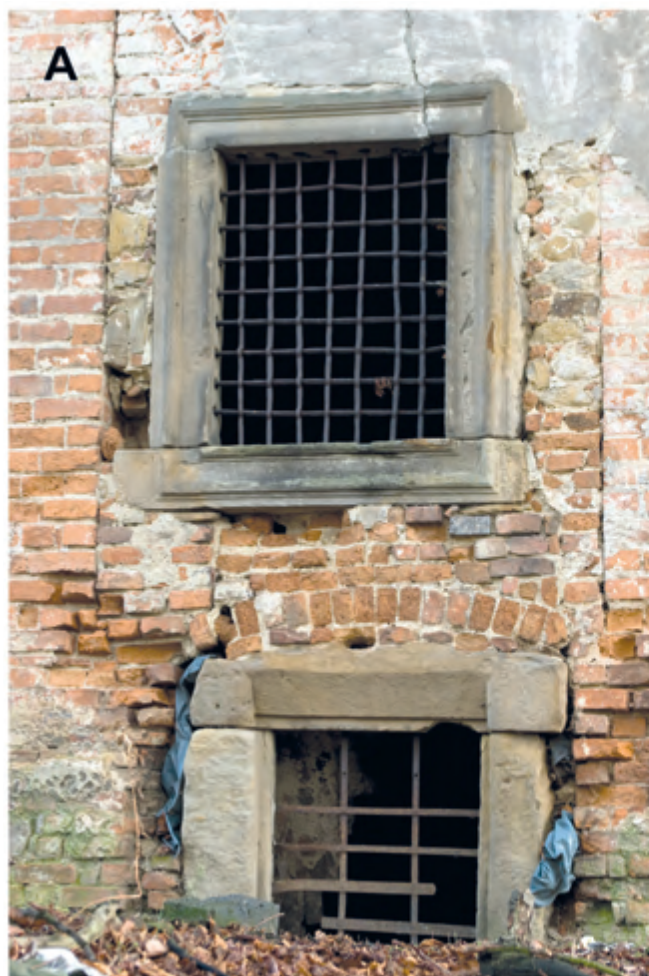
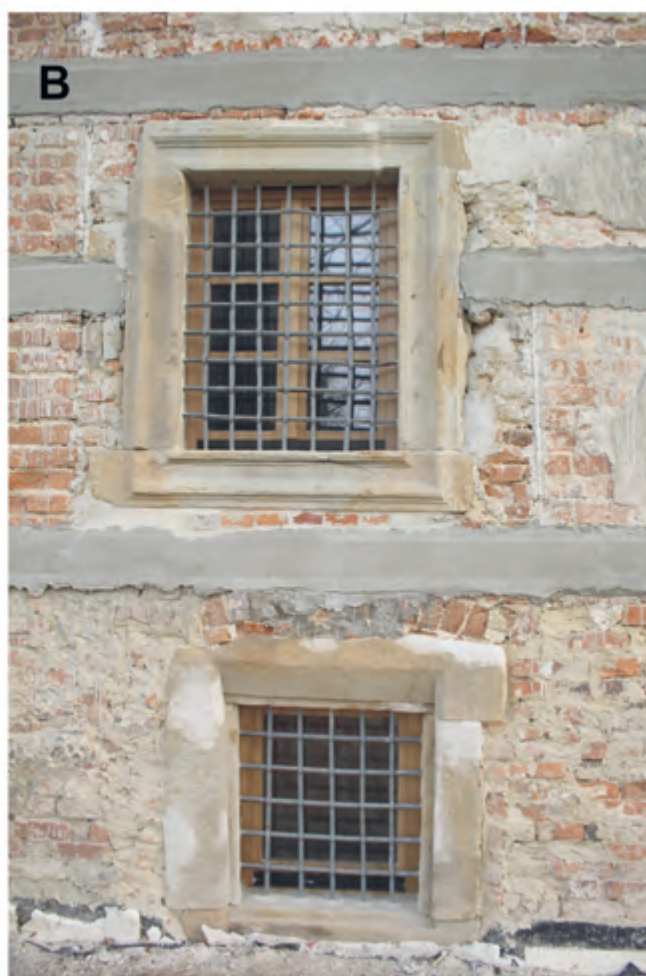
Ryc. 8. Dwór-spichlerz w Zgłobniu. Elewacja zachodnia dworu z kamieniarką okienną. A – stan w 2005 r. Fot. M. Bober; B – stan w 2015 r. Fot. Archiwum MOR

Fig. 8. The manor-granary in Zgłobnie. The western elevation of the manor house with window stonework. A – the condition in 2005. Photo M. Bober; B – the condition in 2015. Photo Archive of MOR

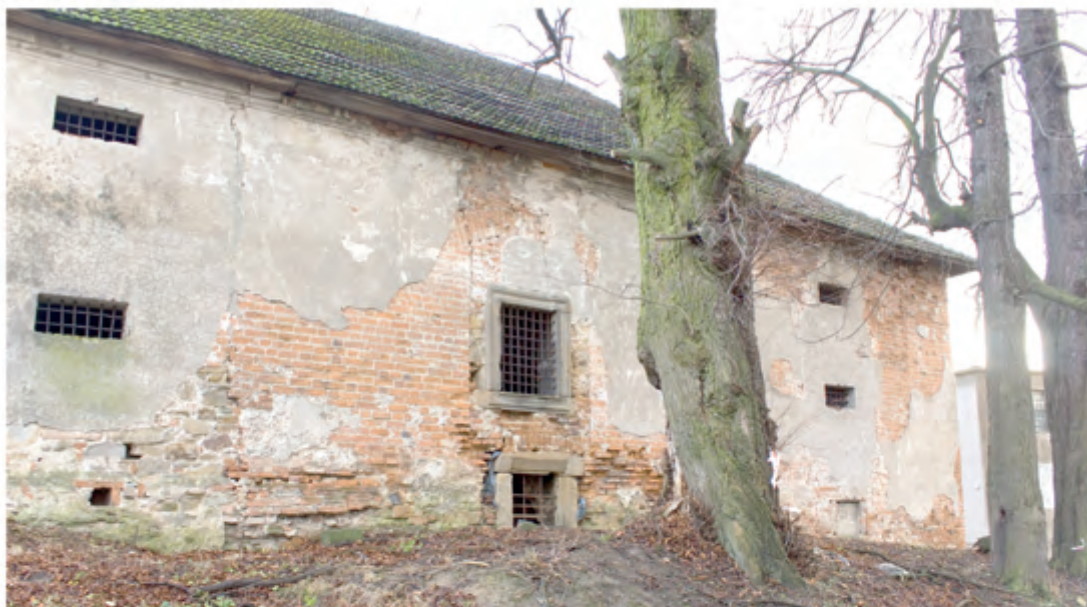
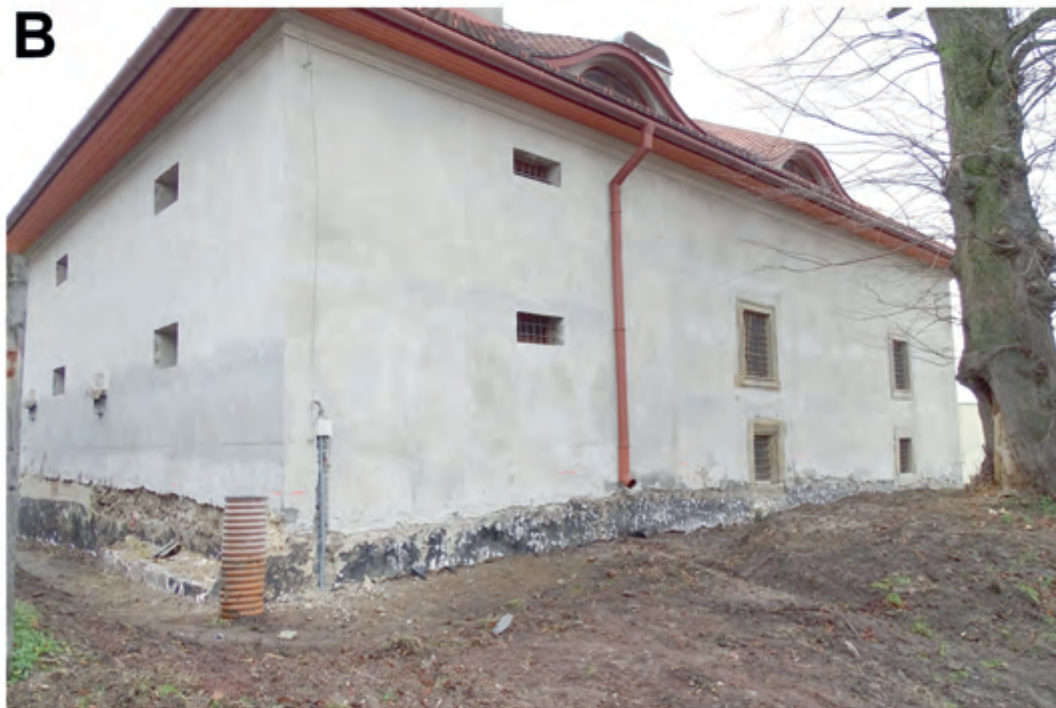
Ryc. 9. Dwór-spichlerz w Zgłobniu. Elewacja zachodnia dworu. A – stan w 2009 r.; B – stan. w 2016 r.  
Fot. Archiwum MOR

Fig. 9. The manor-granary in Zgłobień. The western elevation of the manor house. A – the condition in 2009;  
B – the condition in 2016. Photo Archive of MOR

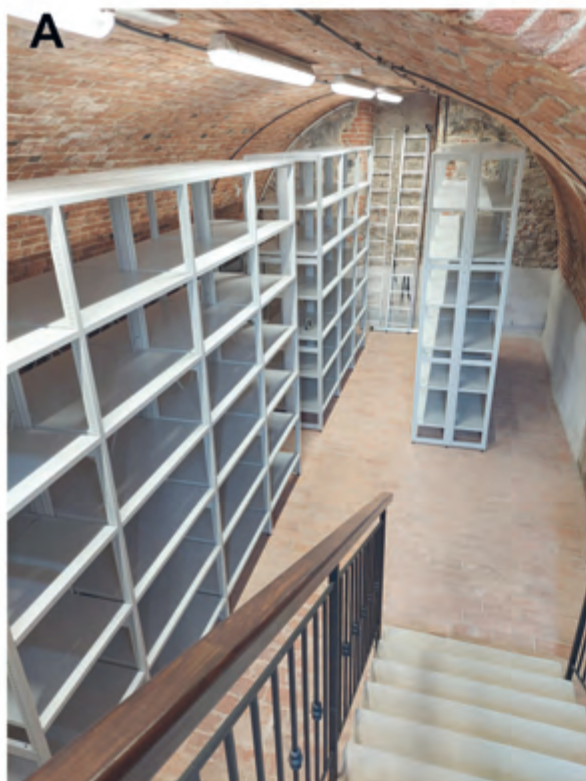
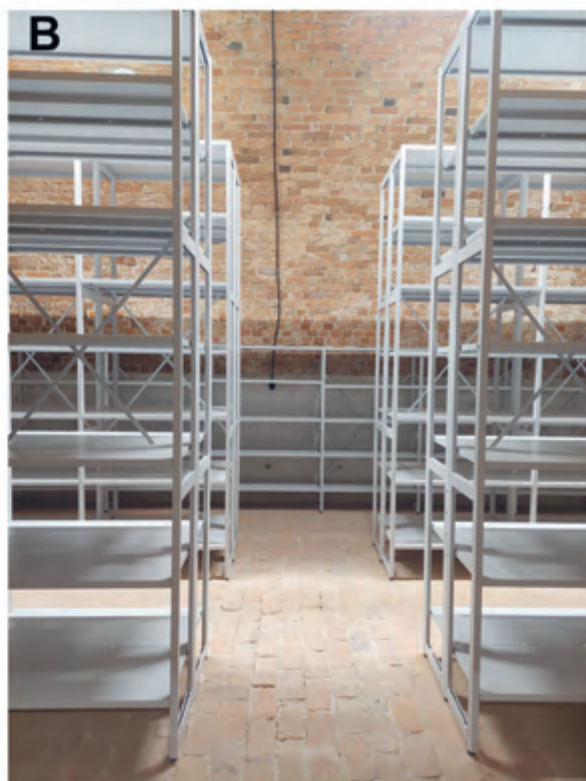
Ryc. 10. Dwór-spichlerz w Zgłobniu. Pomieszczenia magazynowe w piwnicach budynku. Fot. M. Bober  
 Fig. 10. The manor-granary in Zgłobień. Storage rooms in the basement of the building. Photo M. Bober

Nowa przestrzeń magazynowa rzeszowskiego muzeum to około 260 m<sup>2</sup>, rozmieszczonych na 3 kondygnacjach: w piwnicy (2 pomieszczenia), na parterze (1 pomieszczenie) oraz na strychu (ca-

łość). We wszystkich pomieszczeniach zastosowano nowoczesne systemy przechowywania, w tym na strychu regały przesuwne, wykorzystując nową powierzchnię do maksimum, ale również zapewniając swobodny dostęp do gromadzonych materiałów (ryc. 10–11). Na parterze, obok pomieszczenia magazynowego, znajduje się również pracownia, która zapewnia dogodne miejsce do opracowywania zbiorów. Mogą one być i są udostępniane – w celach naukowych – studentom, doktorantom, pracownikom innych instytucji naukowych czy muzealnych.

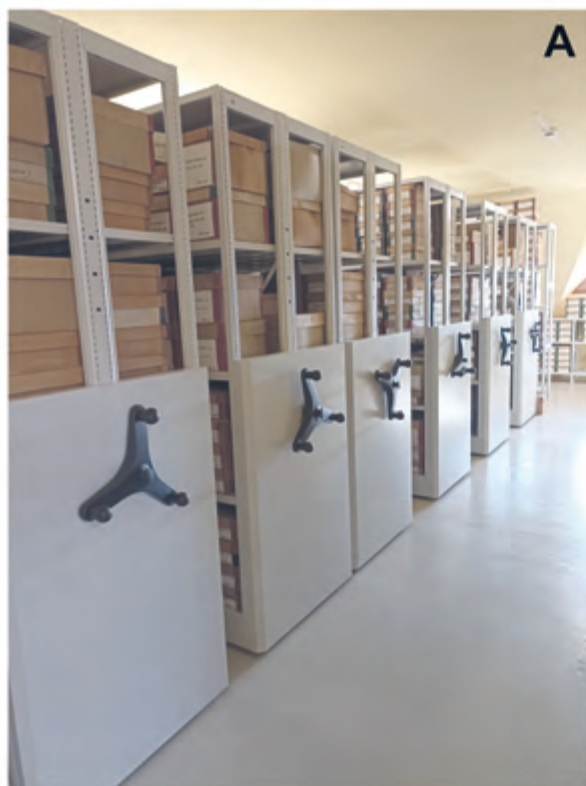
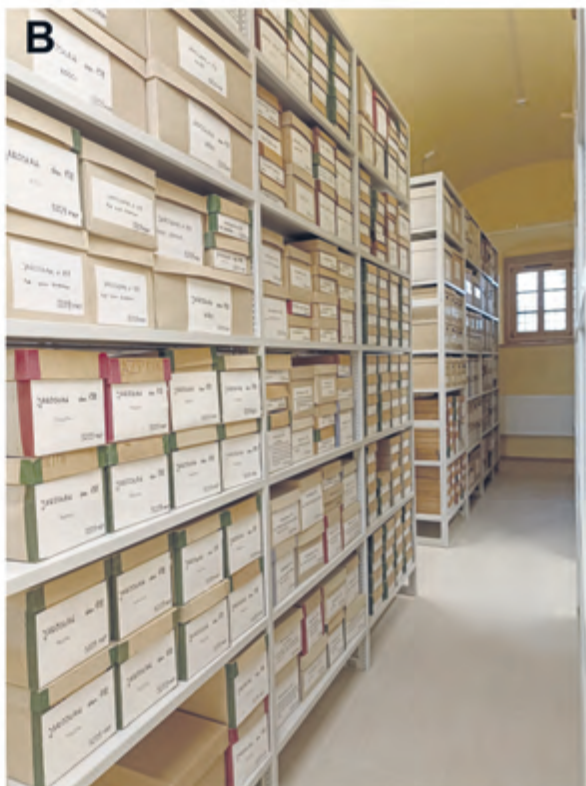
Ryc. 11. Dwór-spichlerz w Zgłobniu. Pomieszczenia magazynowe na strychu (A) i parterze budynku (B). Fot. J. Ligoda  
 Fig. 11. The manor-granary in Zgłobień. Storage rooms in the attic (A) and on the ground floor of the building (B). Photo J. Ligoda
